Vi prøver RVS tilsætning

Holder hvad det lover

RVS er ikke et konventionelt olietilsætningsmiddel, men er et produkt, der reagerer kemisk med metaldele. Veteranpostens langtidstest viste, at det gav mere kompression.

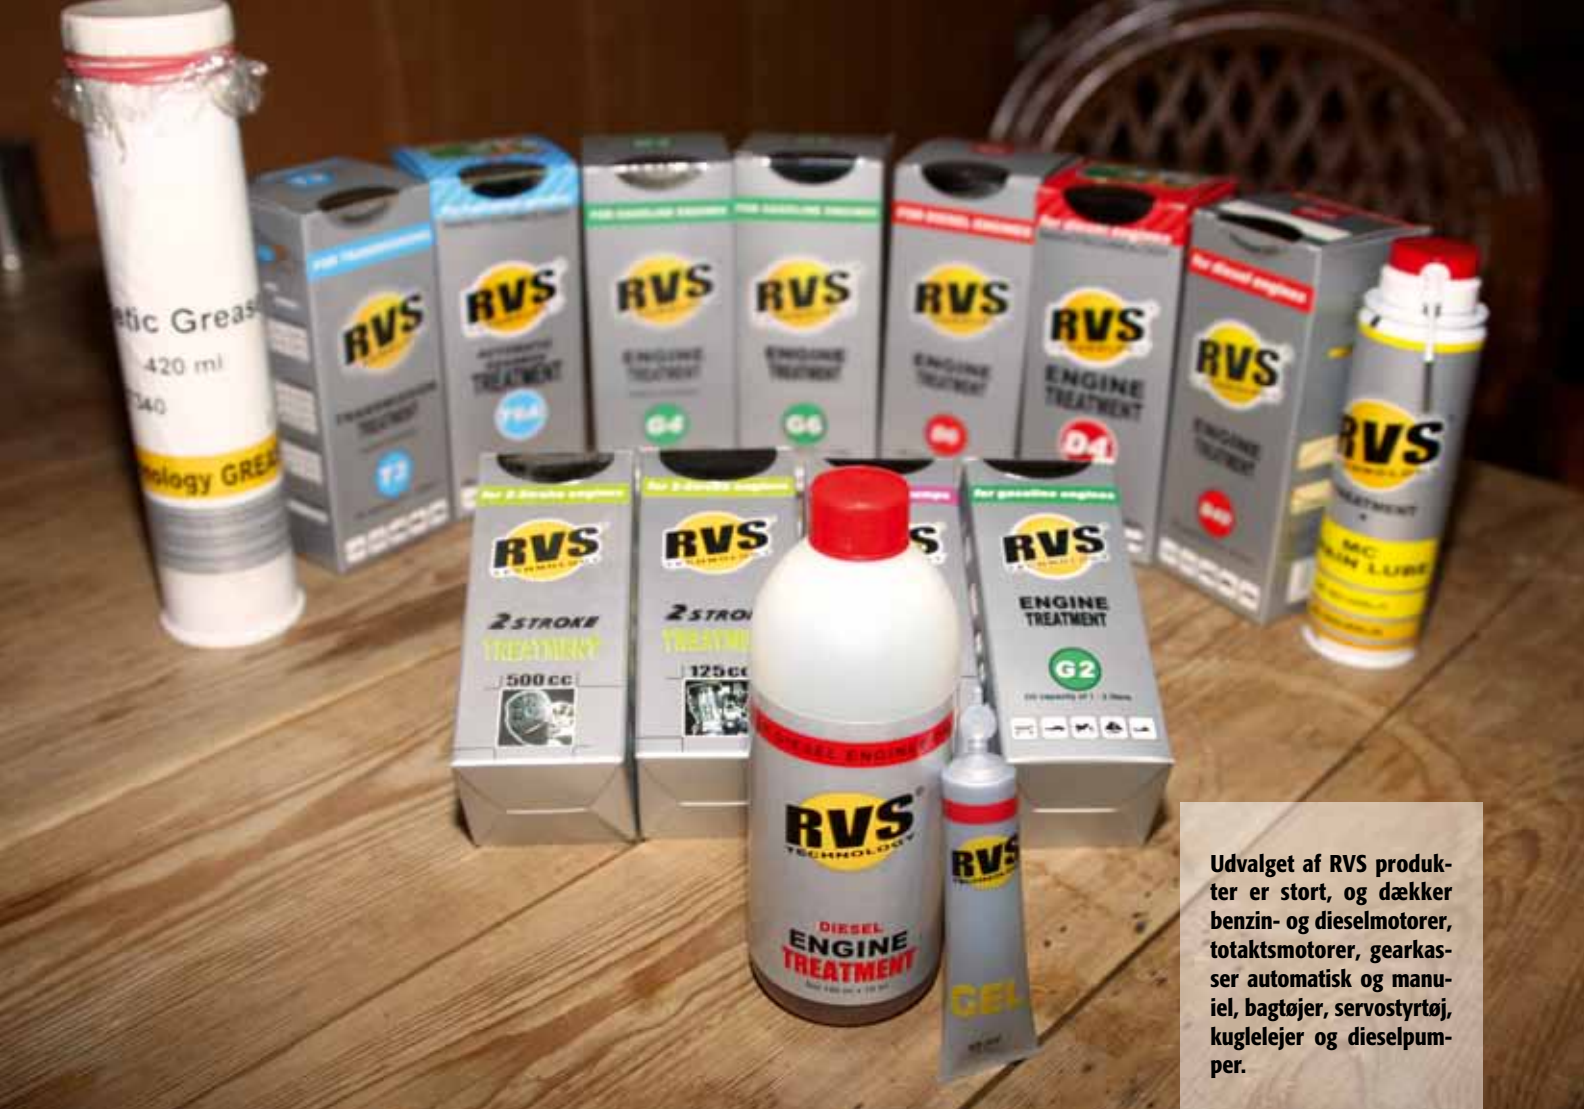
Udvalget af RVS produkter er stort, og dækker benzin- og dieselmotorer, totaktsmotorer, gearkasser automatisk og manuel, bagtøjer, servostyrtøj, kuglelejer og dieselpumper.

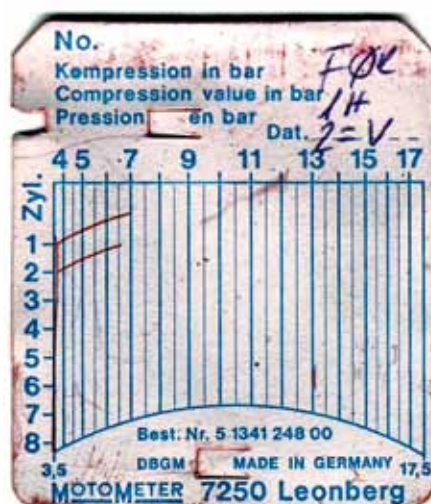
RVA før

Resultatet var overvældende, for cylinder 1, som før havde et kompressionstryk på 7 bar, var nu oppe på 8,65 bars kompressionstryk. Også for cylinder 2 var der overraskelser, idet den før RVS behandlingen havde et kompressionstryk på 6,6 bar, og efter RVS behandlingen viste det sig at være vokset til hele 9 bar.

For at der ikke skulle være unøjagtigheder, blev kompressionstesten foretaget med samme kompressionstester og under de helt samme betingelser. Motorcyklen kørt varm på den samme 30 kilometer lange strækning, og derefter var det tid til en kompressionstest. Det foregik igen med nøjagtigt 10 kompressionslag med fuldt åbent gasspjæld på hver cylinder.

Resultatet taler for sig selv. I procent er forbedringen på cylinder 1 på 23,57 %. På cylinder 2 er den på hele 36,36 %. Normalt kommer vi ikke med anbefalinger, og det gør vi heller ikke denne gang, men vi lader tallene tale for sig selv.
